2、3号機海水配管トレンチ 建屋接続部止水工事の進捗について

平成26年8月19日

東京電力株式会社

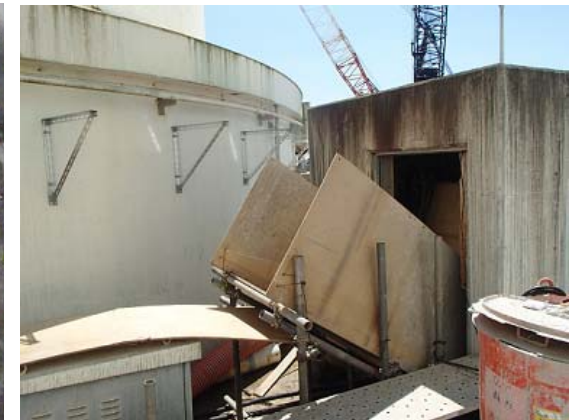
ペントハウス部
氷投入シューター設置状況
(8/6撮影)

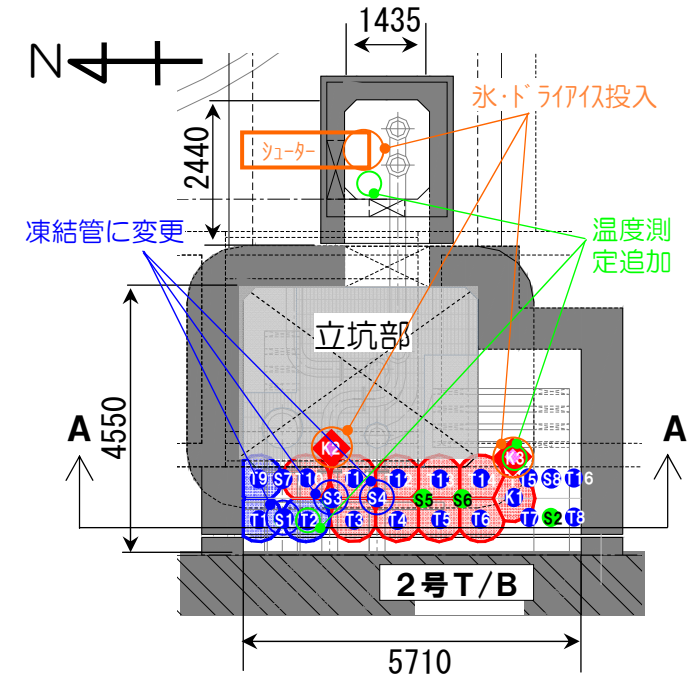
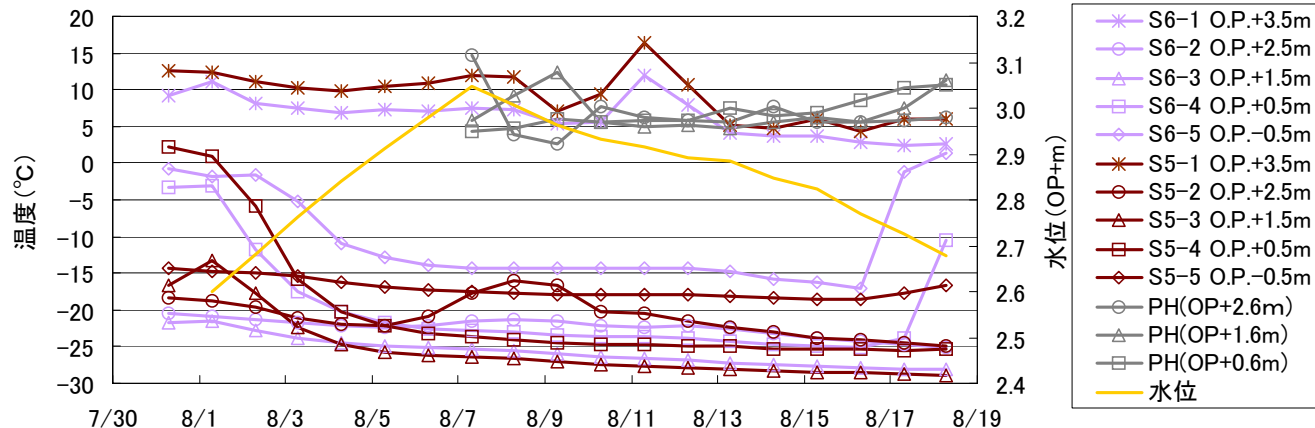
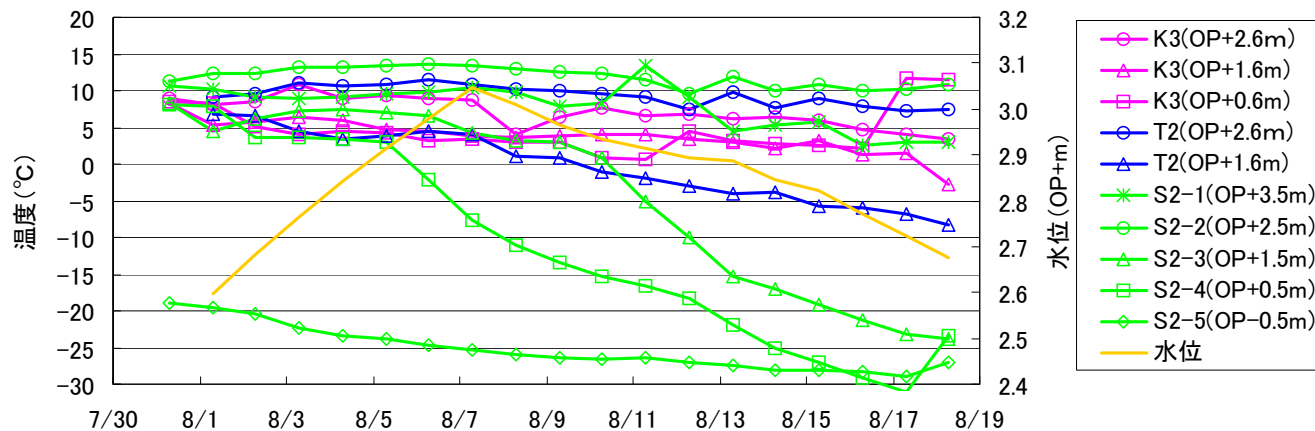
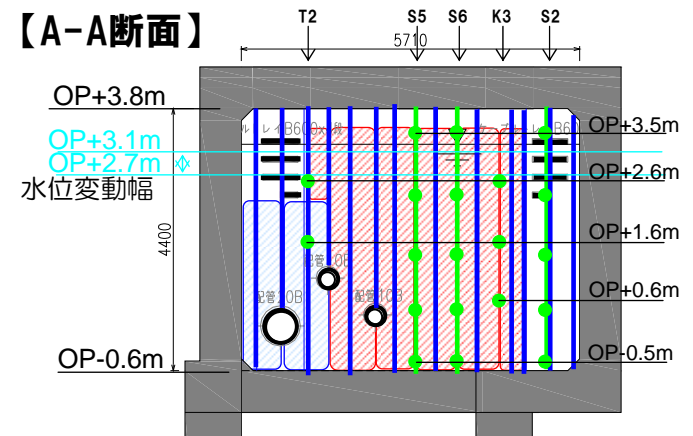
温度測定結果（上グラフ：S5,S6,PH(ノット内) 下グラフ：K3,T2,S2)

- 測温管S2-1,S5-1,S6-1は水面より上で気中温度を測定。
- 氷の投入口であるK3孔は、凍結管と離れた位置にあり、凍結管に到達する直前（または直後）の水温と考える。
- 8/15までの傾向：氷投入以降全体として温度は低下し凍結が促進。パッカーに囲まれた測温管S5および測温管S6の水面下のデータは-15℃以下。パッカーの外側にあるT2孔温度計(OP+1.6m)の水温は-8℃、測温管S2-3,4,5も-20℃以下に低下し、ケーブル付付近の測温管S2-2(OP+2.5m), T2孔温度計(OP+2.6m)を除いて0℃以下に凍結している状況。
- しかし、8/17から測温管S6-4,5、測温管S2-4,5、K3孔温度計(OP+0.6m)で温度が上昇。

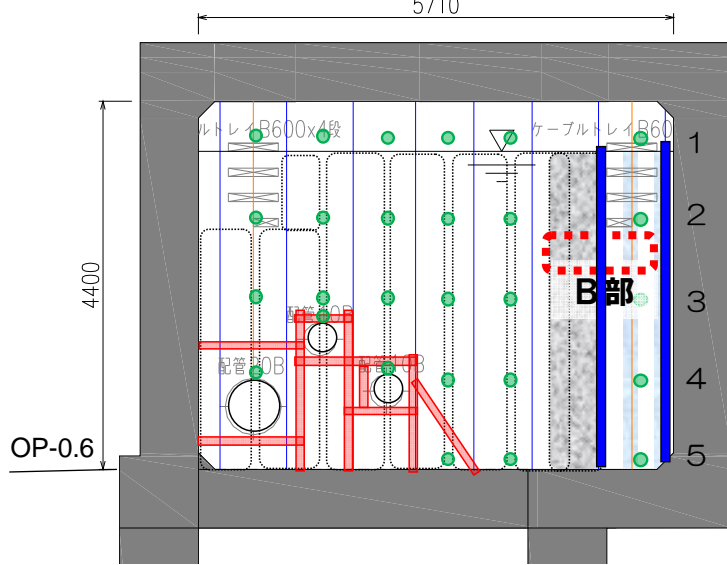
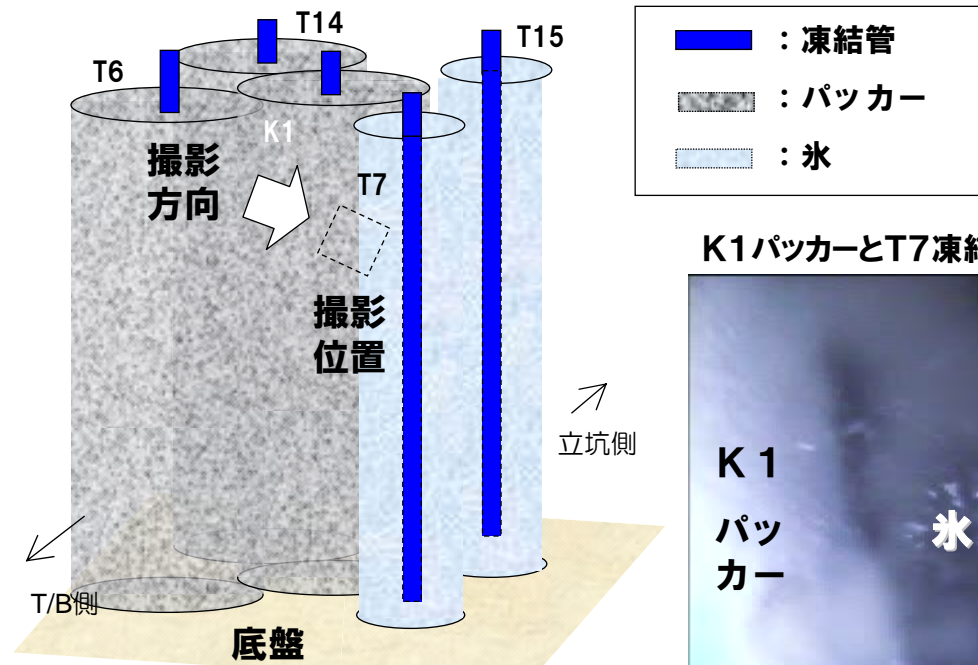
8月11日：T-7

- 底部付近が凍結していることを確認。
- 氷投入前と比較して、全体的に凍結部が成長していることを確認。
- 8/11にT-7孔よりカメラを挿入しK1パッカーとT7凍結管が氷で密着していることを確認(P15参照)。
8/12にK3孔からカメラを挿入しK1パッカーとT15凍結管が氷で密着していることを確認(P16参照)。
- 一方、T8凍結管と躯体南側壁面の密着は8/5の観測では確認できず(P17参照)。
ただし、8/5の温度データは、8/5 12:00時点で測温管S2-2:11.4℃、測温管S2-3:6.5℃、測温管S2-4:-3.6℃であったのに対し、8/16 7:00現在は、測温管S2-2:10.1℃、測温管S2-3:-21.4℃、測温管S2-4:-29.1℃と大きく温度が低下しているため、凍結している可能性。
再度カメラ観測を試みたものの、T8孔が凍結して塞がれておりカメラが入らない状況。
- また、観測された浮遊物の動きから、氷投入前と比較して、大きな流速が生じている可能性。

K1パッカーとT7凍結管周りの氷は密着

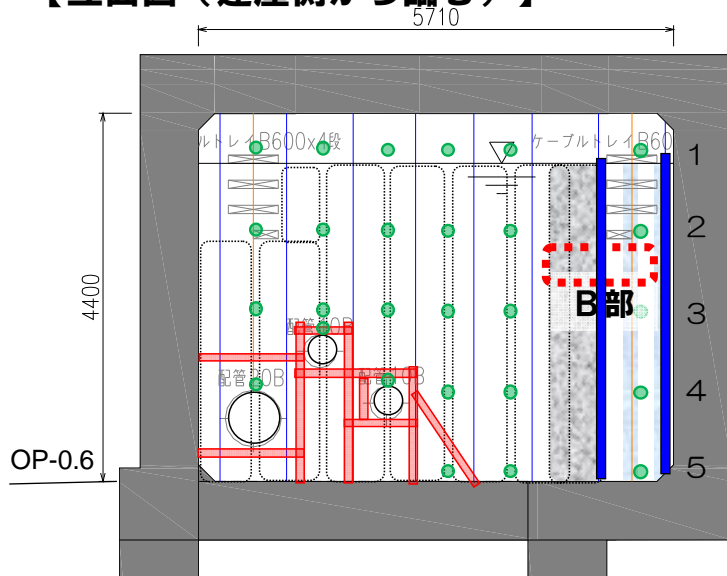
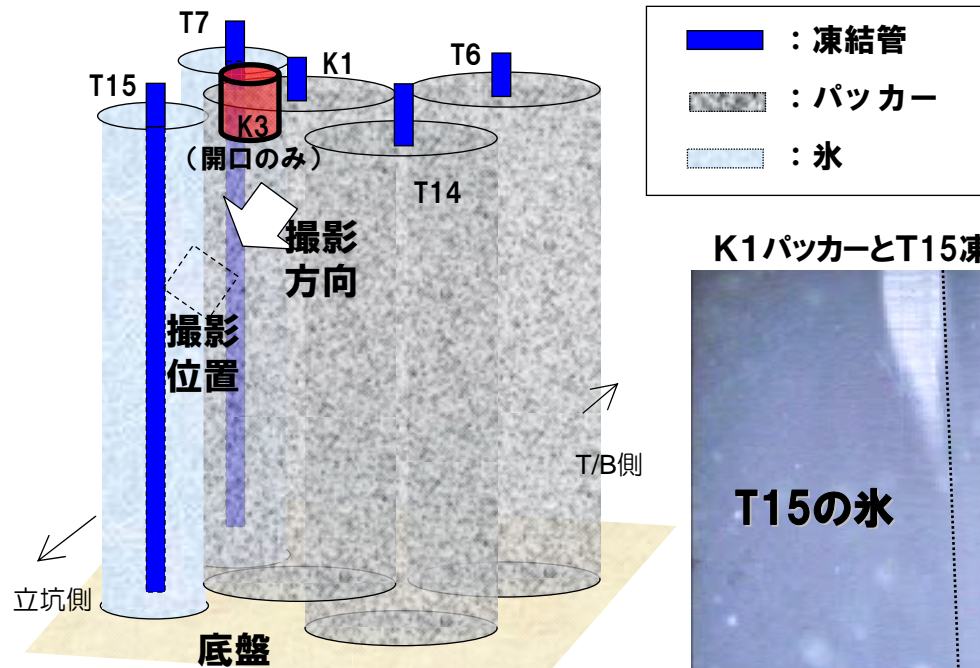
8月12日：K-3

K1パッカーとT15凍結管周りの氷は密着

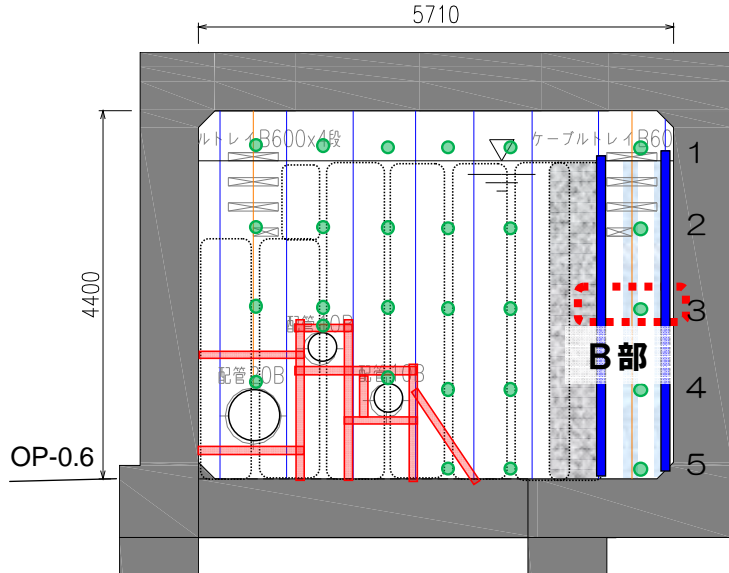
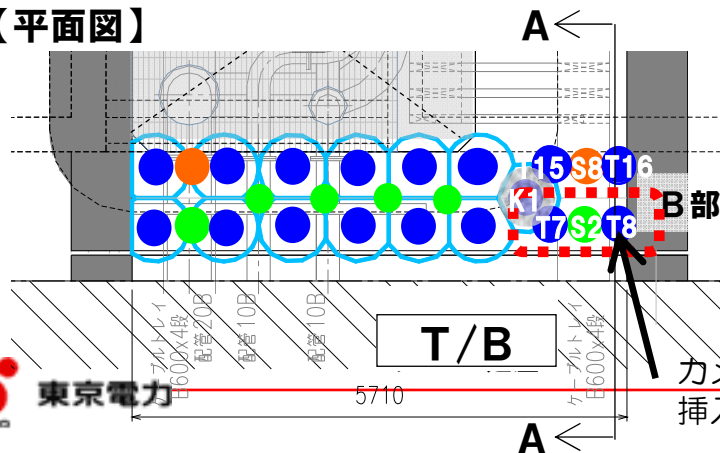
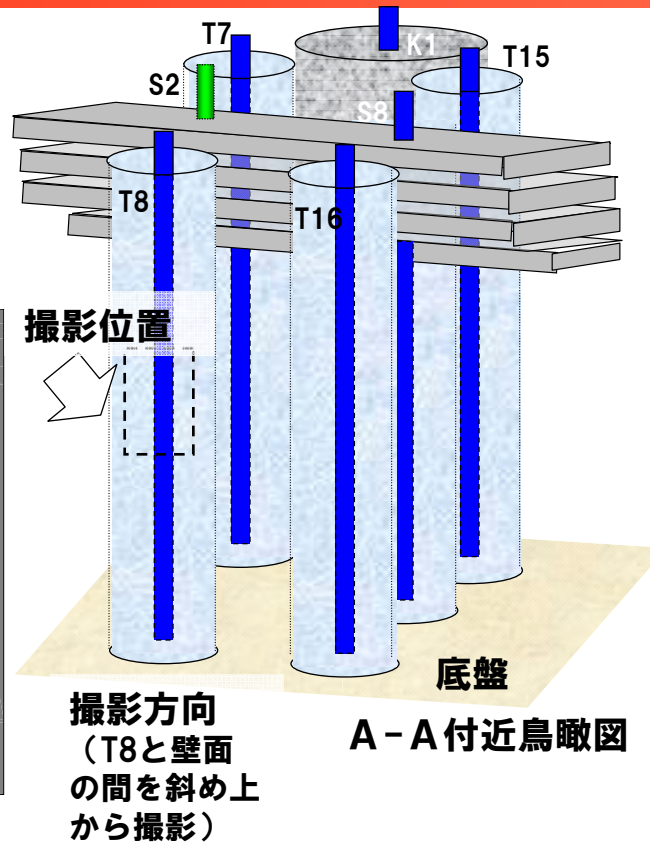
○カメラ観測
8月5日：T-8

T8凍結管周りの氷は、南壁に到達していない

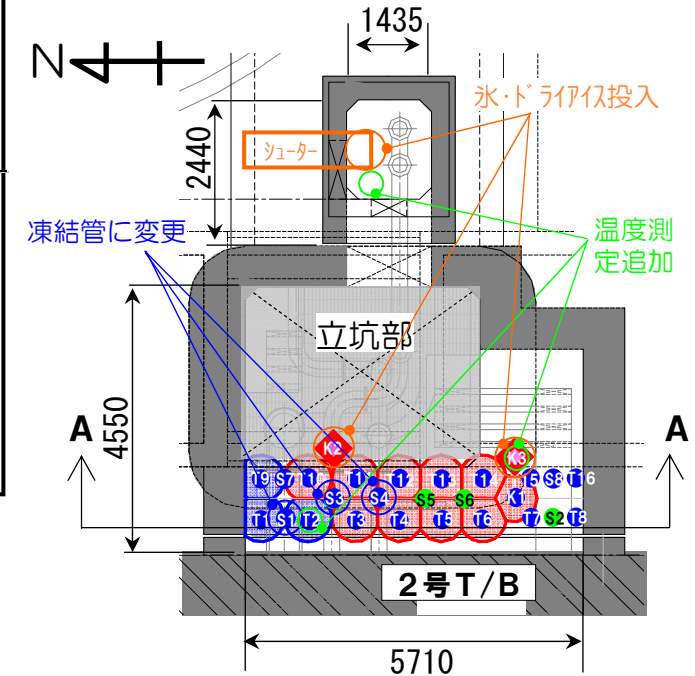
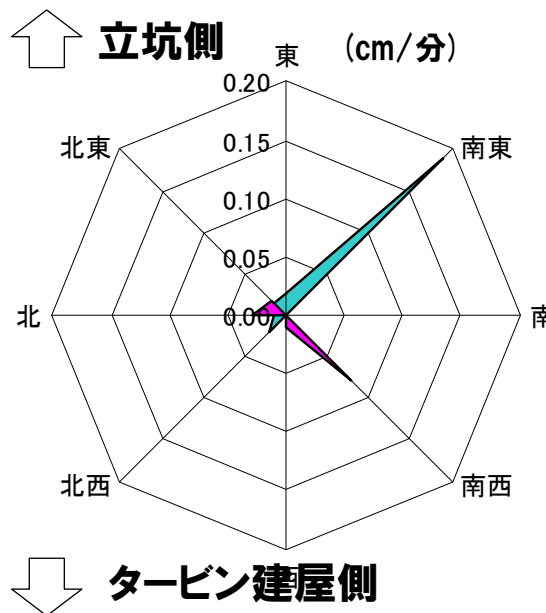
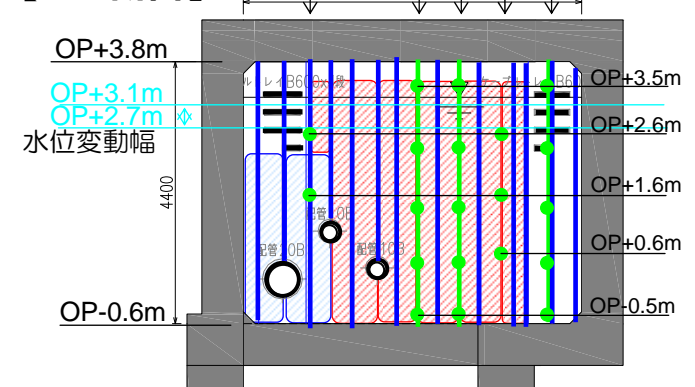
【K3孔の計測結果（8/13）】

- K3孔において、流向・流速の測定を実施し、OP+0.9mの高さにおいて、最大流速0.27cm/分を観測。
- これは、対策工実施前の7/2に観測した値（最大0.08cm/分）と比較して3.4倍の値。これは、対策工の実施により凍結が進展し、通水断面積が小さくなっていることから、流速が上昇していると考えられる。
- 流向については、どちらもタービン建屋水位低下時であり、西側に流れるはずであるが、8/13の測定結果では南東となっている。これは、カメラ観測で確認したように、K1パッカーとT15凍結管が閉塞した影響によるものと考えられる。

測定深度 (OP)	最大流速 (cm/分)	方向
+2.4m	0.03	北東
+0.9m	0.27	南東
-0.1m	0.02	北東

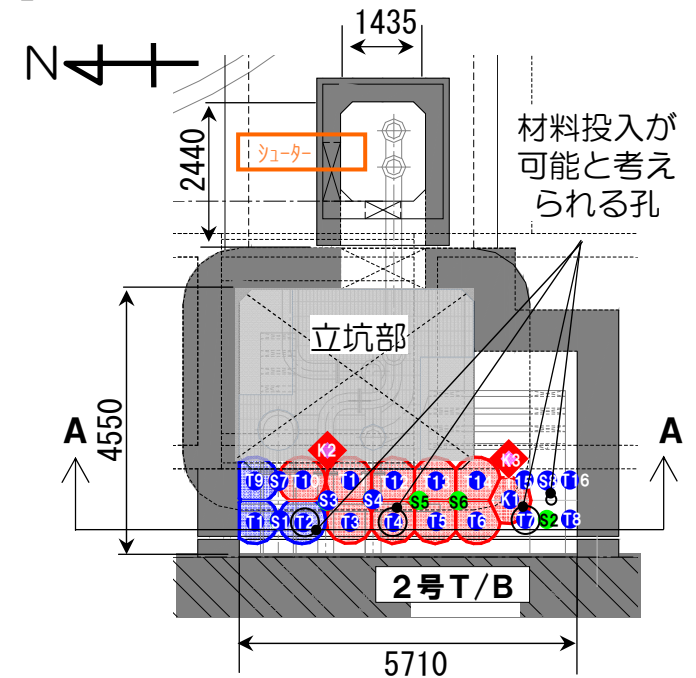
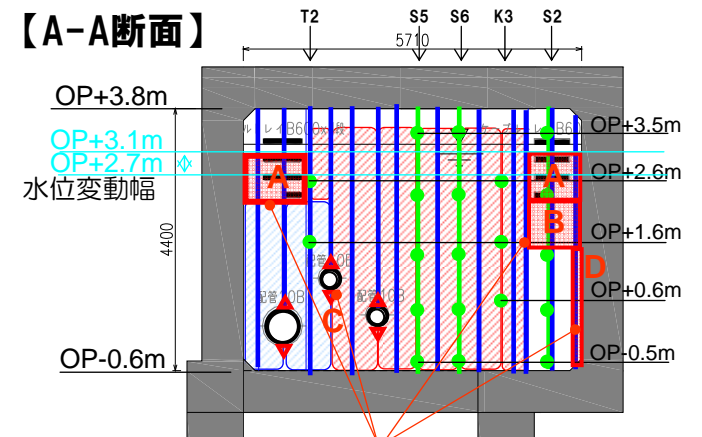
推定される水流抑制が必要な箇所

- 現時点で想定される水流の抑制が必要な箇所（未確認含む）は大きく4箇所に分類され、各箇所の大きさ、位置等から、間詰め充填材料の要求性能を整理。
- また、材料の投入可能な孔は限定されており、2号機立坑Aにおいては、1インチのホースで地下10mまで投入可能な材料を選定する必要がある。

T2孔、T7孔	ホースを底盤付近まで降ろし、底から材料投入が可能。
T4孔	ホースをパッカー頂部付近まで降ろし、落下させることは可能（パッカーが邪魔をするため底盤までホースはおろせない）。
新規の孔	S2孔及びS8孔の間は約5cm程度であれば新たな孔の削孔が可能。
その他の孔	結露等により閉塞しており材料投入は不可能。（お湯など入れるなど試みているが貫通させられない）

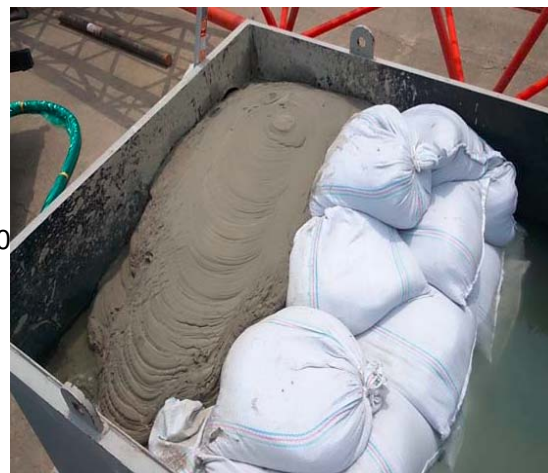
- ・水中不分離性、流動性、自立性を有する間詰め充填材料（グラウト）について、下記材料を用いて配合調整により作製。
- ・主要使用材料：水、セメント、フライアッシュ、特殊増粘剤、可塑化調整剤、消泡剤
- ・作製した間詰め充填材料（グラウト）により、確認試験を実施
（ポンプにより、水流3m/日程度を発生）
- ・土嚢によりパッカーを模擬し、配管、ケーブルトレイ（1段）の設置、およびその周辺の間隙（各寸法は下図参照）を模擬し、材料を投入
- ・投入にあたり、試験装置の底部から打ち上げる場合（左下図①）と、ホースが底まで挿入できずパッカーに当たって水中に落下する場合（左下図②）を再現
- ・結果として、どちらの場合においても材料の分離や隙間を通じた材料の流出もなく、ケーブルトレイや隙間の止水ができることを確認

材料投入後、水抜き中状況

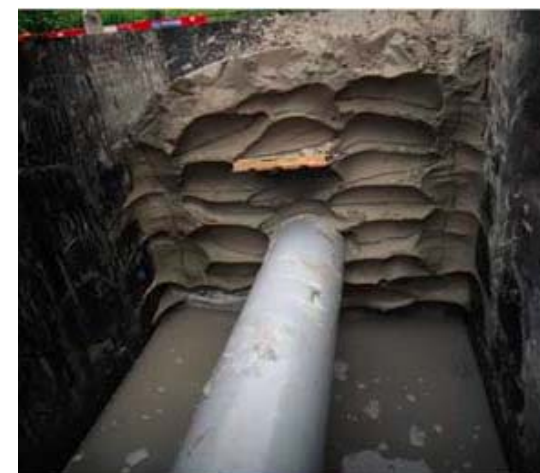
材料投入後土嚢撤去状況

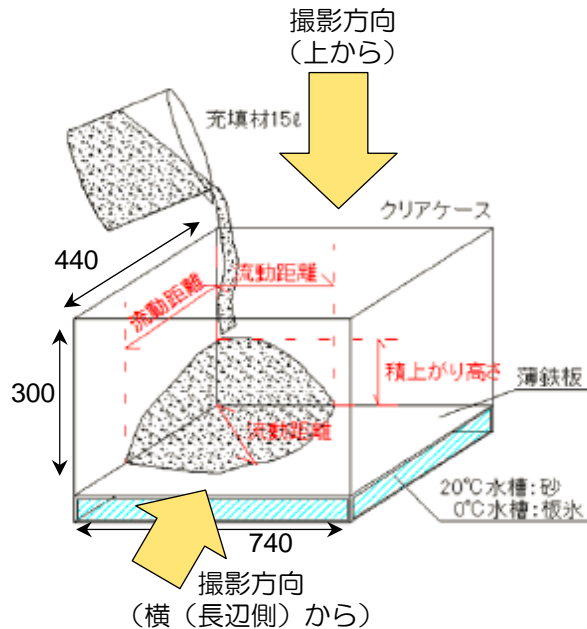
低温下における性状確認試験概要

- ・パッカー・氷と間詰め充填材料（グラウト）が接した場合を想定し、0℃における間詰め充填材料（グラウト）の固化性状、流動距離等について試験を実施
- ・水を張った水槽内の底部に砂（水温20℃）または氷（水温0℃）を設置し、材料を投入
- ・氷を設置した試験自体は低温室において実施しており、水温を0℃付近に保持
- ・結果として、固化性状および流動距離ともに20℃水中と0℃水中で差異はほとんど見られず、0℃付近においても問題なく固化することを確認

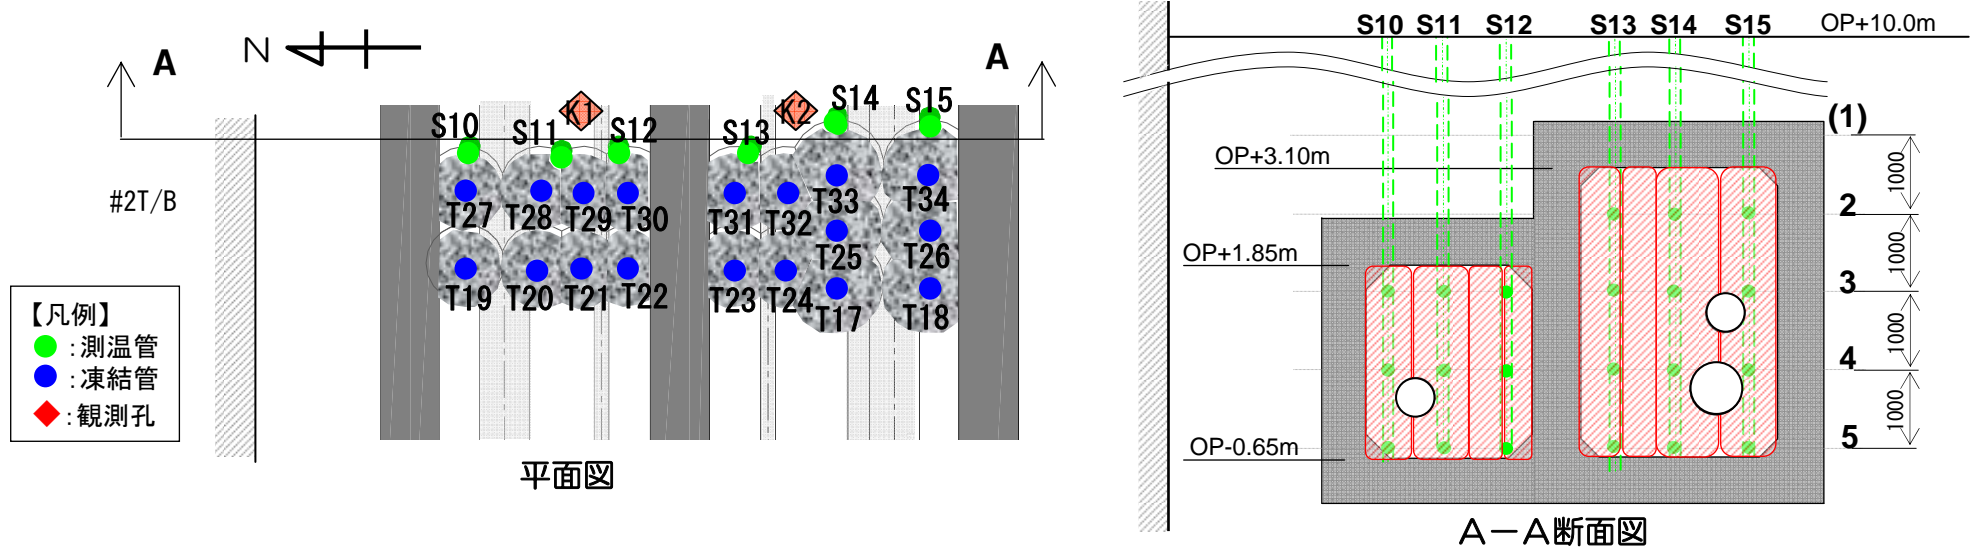
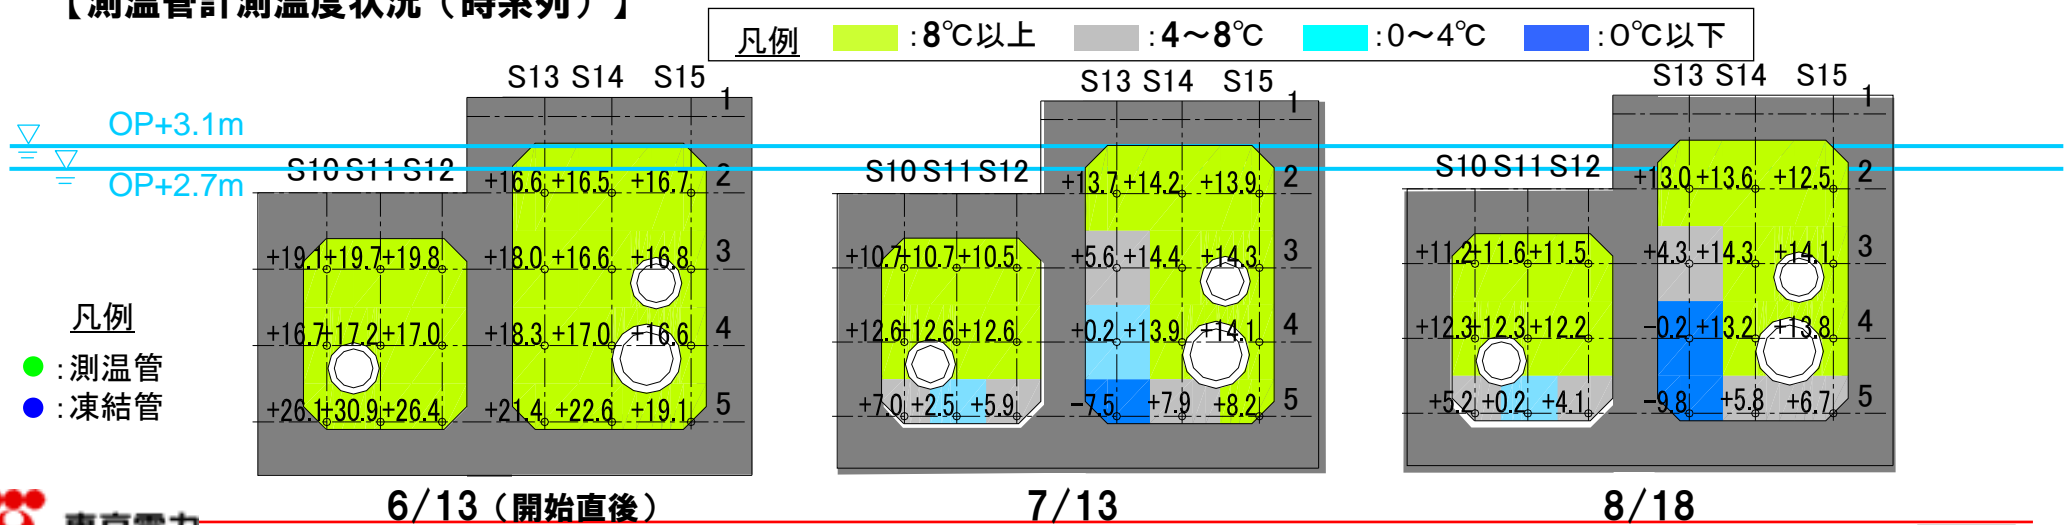
【測温管計測温度状況（時系列）】

- 全断面においてパッカーを設置し、徐々に温度が低下している。
- 凍結開始後約2ヶ月が経過したことから、内部確認および流向・流速の調査について実施。

※T31パッカーは斜めに設置されており、S13はT31の下半分に刺さっていることから、パッカー内部の温度を計測していると想定

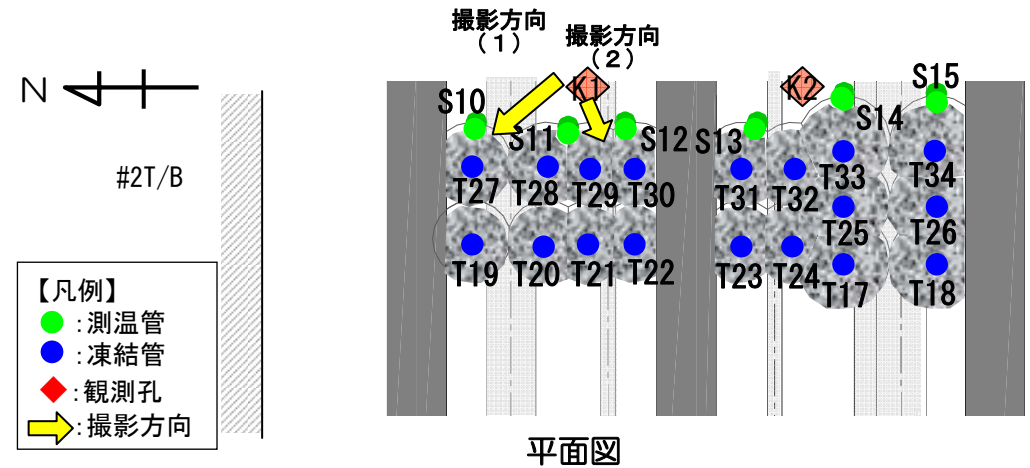
撮影方向（1）

- ・パッカー周りに氷は殆ど確認できない。
- ・支障物（吊りビームなど）周りにも氷は確認できない。水みちになっている可能性あり。

- ・ 立坑Aと異なり、ダクト部全面が水没していることから、氷・ドライアイスの投入は困難
- ・ 周辺のヤード状況から、凍結管の追加設置のための削孔等には時間を要する
(地盤改良を含むため1本あたり1週間程度を要する)
 - 取りうる対策としては、立坑Aと同様、間詰め材（砂・砂鉄・グラウト・高分子材料など）による流速の抑制が挙げられる
- ・ 現状隙間が生じていると考えられる場所は①配管周り、②パッカー間、③頂版付近の3パターン
- ・ 現状の観測孔からでは、配管周りのパッカーの密着状況などの確認ができないため、測温管を一時的に引き抜き、カメラ・流向流速計・トレーサー試験等により隙間の位置や状況を把握する
- ・ ①、②については、立坑Aと同様の方法により間詰め材の充填性を確認できると考えているが、③については、別途確認のためのモックアップ試験（方法含め検討中）を行う
 - 内部調査を含め、早急に試験の計画を立案、実施し（9月上旬目処）、随時対策を進める

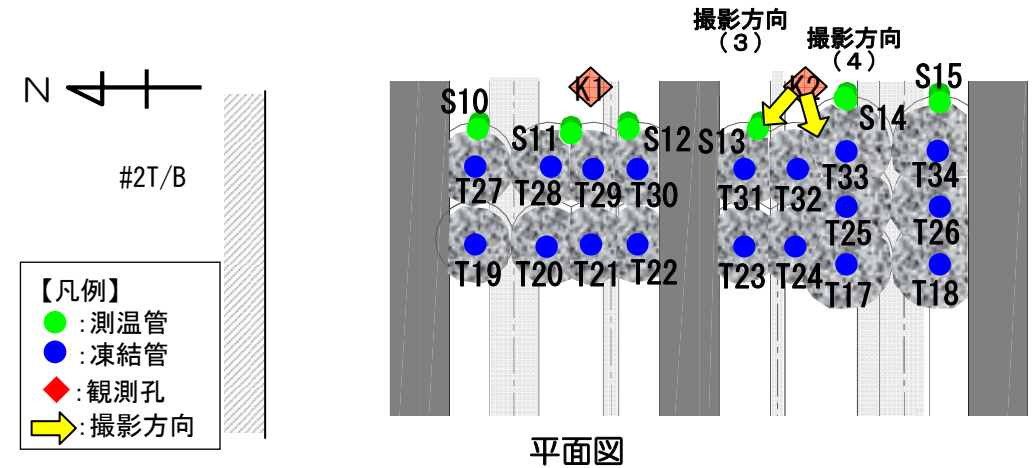
撮影方向（3）

- ・ T31パッカーは斜めに設置されており、S13測温管がパッカーの下半分に刺さっている状態。
- ・ パッカー周りに氷は殆ど確認できない。
- ・ T32パッカーとT33パッカー間の下部に、わずかに氷が確認できる。

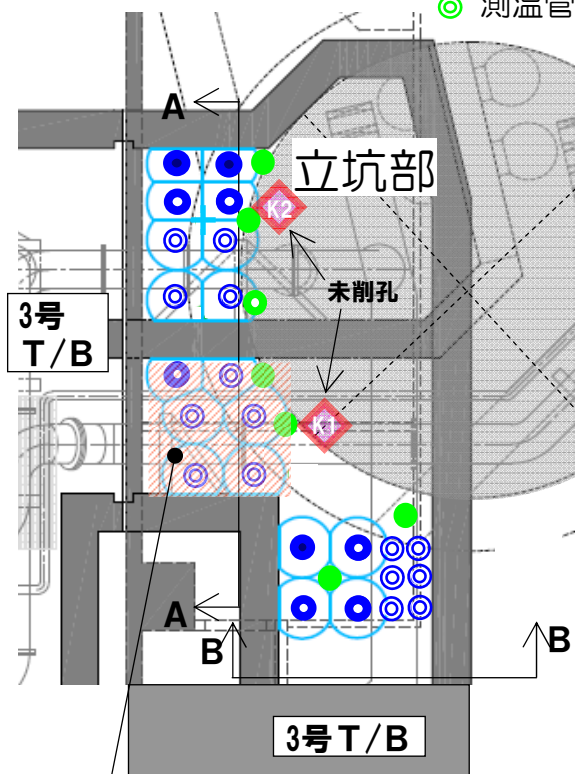
【D部平面図（削孔状況）】(H26. 7. 21時点)

削孔後の内部確認により、図面に掲載のない支障物（グレーチング）が確認されたため、パッカーが設置不可能となり、施工方法含め検討中

支障物によりパッカー設置不可能となった範囲
